# DANGER ALERTE

## UN SUPERVISEUR EST ÉCRASÉ SOUS UN AMAS DE CLOISONS

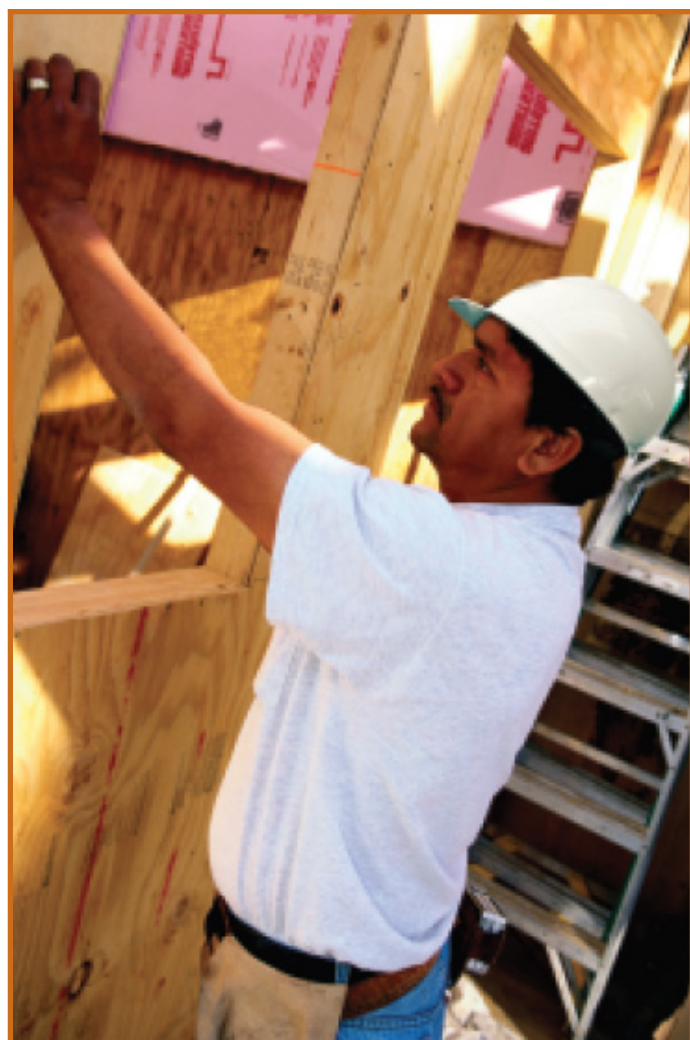
*Un superviseur à une usine de maisons préfabriquées est décédé des suites d'un traumatisme crânien grave en tentant de soutenir une charge de plus de 450 kg (1 000 lb). Deux travailleurs essayaient d'extraire la cinquième cloison d'une pile de cloisons qui étaient appuyées contre un mur, en les inclinant une à une vers le superviseur qui tentait d'en supporter le poids. Par accident, il a lâché prise et s'est écroulé sous le fardeau des cloisons. Il a été transporté à l'hôpital, où il est décédé un mois plus tard.*

- Le travailleur portait un casque de protection au moment de l'accident.
- Les travailleurs n'avaient pas de notion générale du poids qu'ils essayaient de déplacer manuellement.
- De petits morceaux de déchets pourraient avoir fait glisser la victime pendant qu'elle supportait les cloisons.
- Il n'était pas normal qu'autant de cloisons soient empilées au même endroit.

- Les matériaux et les objets, tels que des cloisons, des fenêtres et des portes, devraient être rangés dans des râteliers ou attachés de façon à prévenir les blessures aux travailleurs.
- Les travailleurs devraient connaître le poids des objets ainsi que les efforts de poussée et de tirage nécessaires à leur manutention.
- L'employeur devrait élaborer un code de directives pratiques pour la manutention des matériaux qui réduit l'exposition des travailleurs à des efforts de poussée et de tirage pour des objets de plus de 23 kg (50 lb).
- L'employeur devrait suivre de près les opérations de manutention et fournir la formation et l'équipement appropriés pour réduire les risques rattachés à la manutention.
