# DANGER ALERTE

## UN TRAVAILLEUR MEURT ÉCRASÉ SOUS UN CAMION QUI A ÉTÉ FRAPPÉ PAR UNE FOURGONNETTE

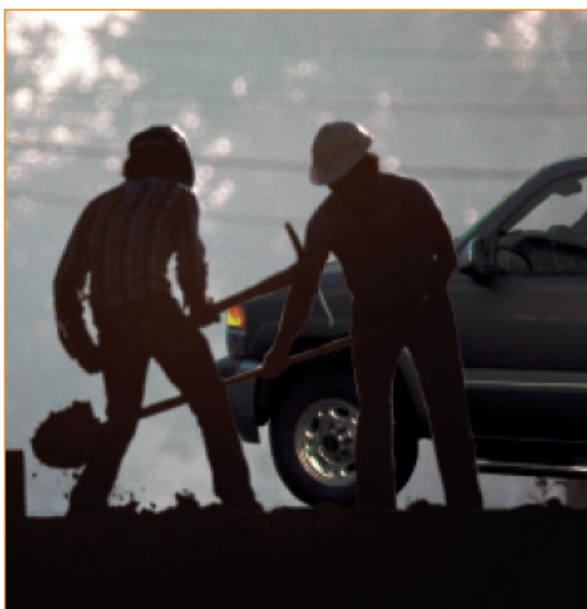
*Après un grand projet de pavage, un résident a communiqué avec l'entrepreneur de construction pour faire enlever un tas de débris qui avait été laissé au bout de son entrée. Deux travailleurs ont été désignés pour effectuer ce travail à la fin de la journée. C'était à la brunante et les lampadaires venaient tout juste de s'allumer. Le chemin nouvellement pavé donnait un fond noir. Les travailleurs portaient des gilets réflecteurs, et les phares et les clignotants d'urgence de leur camion étaient allumés. Le camion était stationné légèrement en retrait sur le côté du chemin, dans le sens de la circulation.*

*Un conducteur de fourgonnette n'a pas vu les travailleurs ni leur camion. La fourgonnette a frappé le derrière du camion, écrasant un travailleur sous le train arrière gauche et le blessant mortellement.*

- À l'achat de gilets réflecteurs, vérifier s'ils répondent aux exigences récentes de l'Association canadienne de normalisation en matière de rétroreflectivité et de recouvrement.

- Les entreprises doivent évaluer les dangers au travail et ceux qui sont associés à toutes les tâches.
- Élaborer un code de directives pratiques pour les travaux de courte durée qui ne sont pas compris dans la définition d'un « chantier de construction ».

- Le code de directives pratiques devrait traiter de l'équipement de protection individuelle; de la signalisation; des délinéateurs; des signaleurs, au besoin; de l'éclairage des véhicules; de la détermination des dangers connexes; et de la formation des employés.

- S'assurer que les débris de construction tels que le goudron, la saleté ou la boue ne recouvrent pas les lumières, ce qui en réduirait la visibilité.

- Pour les travaux de nuit, tenir compte de la visibilité en fonction des conditions météorologiques, de l'éclairage, du courant de la circulation routière et de la vitesse affichée.
